SENSOR INBOUWRESERVOIR + OMBOUW

Installatie

Art.nr. 32.4700 - 32.4701

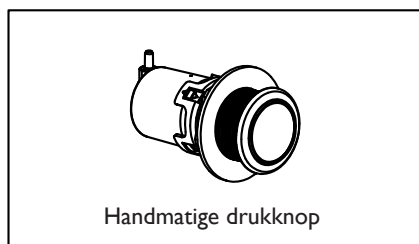
Handmatige drukknop
